MUROVANKOS SKAISČIAUSIOS DIEVO MOTINOS GIMIMO CERKVĖ

Murovankos Skaisčiausios Dievo Motinos Gimimo cerkvė (XVI a. pr. - tarp 1516–1542).
Cerkvė - unikalus, vienas vertingiausių sakralinės gotikos paminklų LDK ir dabartinėje Baltarusijoje. Cerkvė priskirtina unikaliam tik LDK būdingam reiškiniui - gotikinių cerkvių statybai. Cerkvė skirtingoje literatūroje įvardijama dvejopai – Murovankos arba Malomožeikovo (3 km nuo Malomožeikovo kaimo).

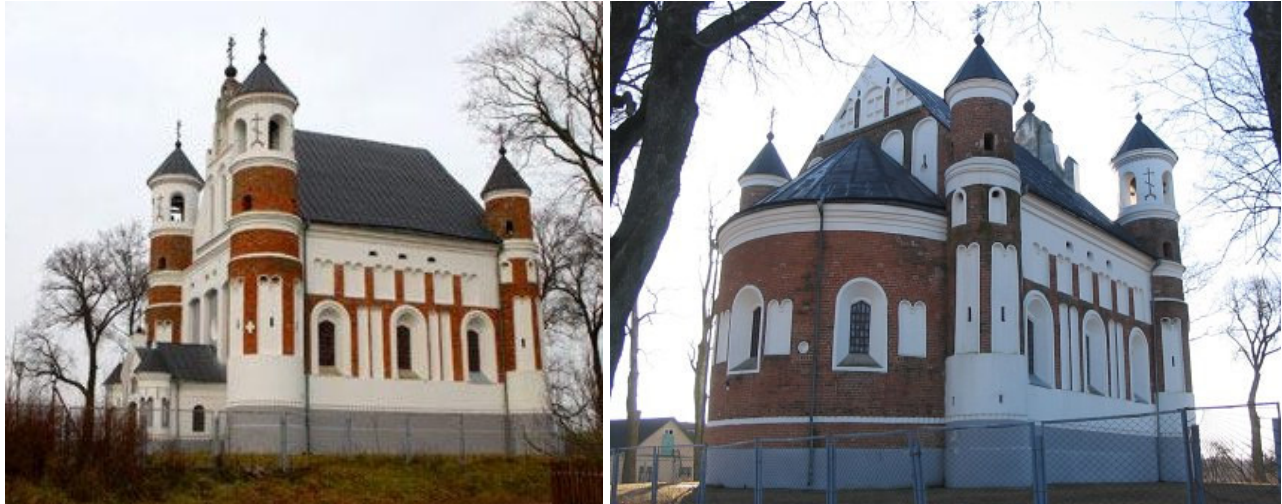
Murovankos Skaisčiausios Dievo Motinos Gimimo cerkvė (Глобус Беларусі)

Cerkvė - monumentalus gotikinis gynybinio tipo sakralinis pastatas. Pastatas trinavis, su dviem pilorių porom, stačiakampio plano (apie 15 x 13,5 m, sienų storis apie 2 m), su pusapvalio plano apside, su keturiais apvalaus plano bokšteliais kampuose. Bokšteliai itin organiškai įkomponuoti į bendrą sienų perimetrą – įleisti į sienų sudaromus kampus vienu trečdaliu. Susidaro įspūdis, kad tai išsišovę sienų linkiai, pamažu peraugantys į savarankiškus bokštus; bokšteliuose įrengti sraigtiniai laiptai veda į galeriją su šaudymo angomis, supančią visą cerkvę. Kadais pietinėje ir šiaurinėje sienose buvo ne po tris, o po septynias šaudymo angas. Po keturias šonines angas buvo užmūryta – sugriautas tolygus šaudymo angų išdėstymo ritmas ir susilpnintas gynybinės funkcijos įspūdis. Vakariniame fasade būta septynių šaudymo angų – keturios pirmame tarpsnyje ir trys antrame (dabar užmūrytos – matome tik aklinas arkeles-nišas jų vietoje). Po cerkve yra skliautais dengti rūšiai.

XIX a. (1817, 1871-1872 m.) rekonstrukcijų metu cerkvės architektūra buvo šiek tiek pakeista – padidinti langai, pažemintas stogas (gotikiniams sakraliniams pastatams būdingi dvišlaičiai itin aukšti ir statūs stogai), paaukštinti vakariniai bokšteliai, fasade pristatytas nedidelis kvadratinio plano prieangis.

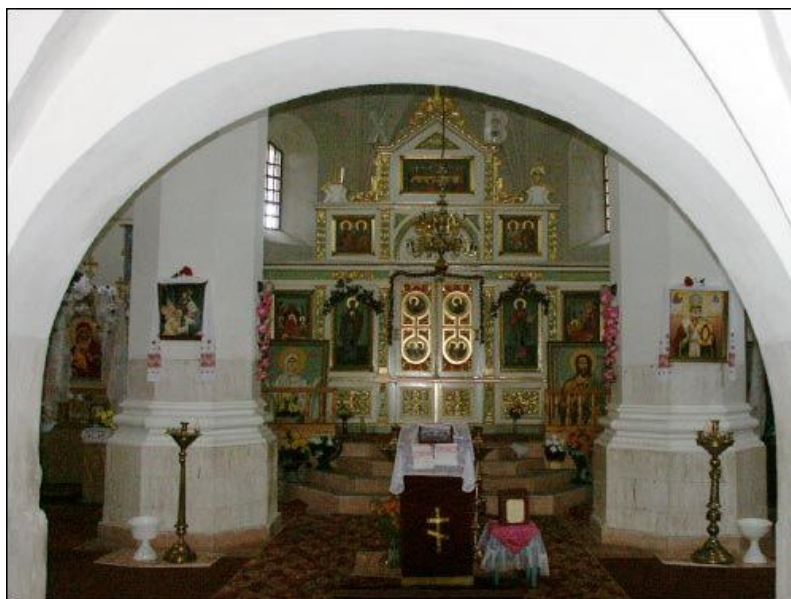
Murovankos Skaisčiausio Dievo Motinos Gimimo cerkvės interjeras (*Radzima.org*)

Ypatingo dėmesio nusipelno cerkvės interjeras - visi devyni skliautai krištoliniai – sudėtingo, smulkaus piešinio.

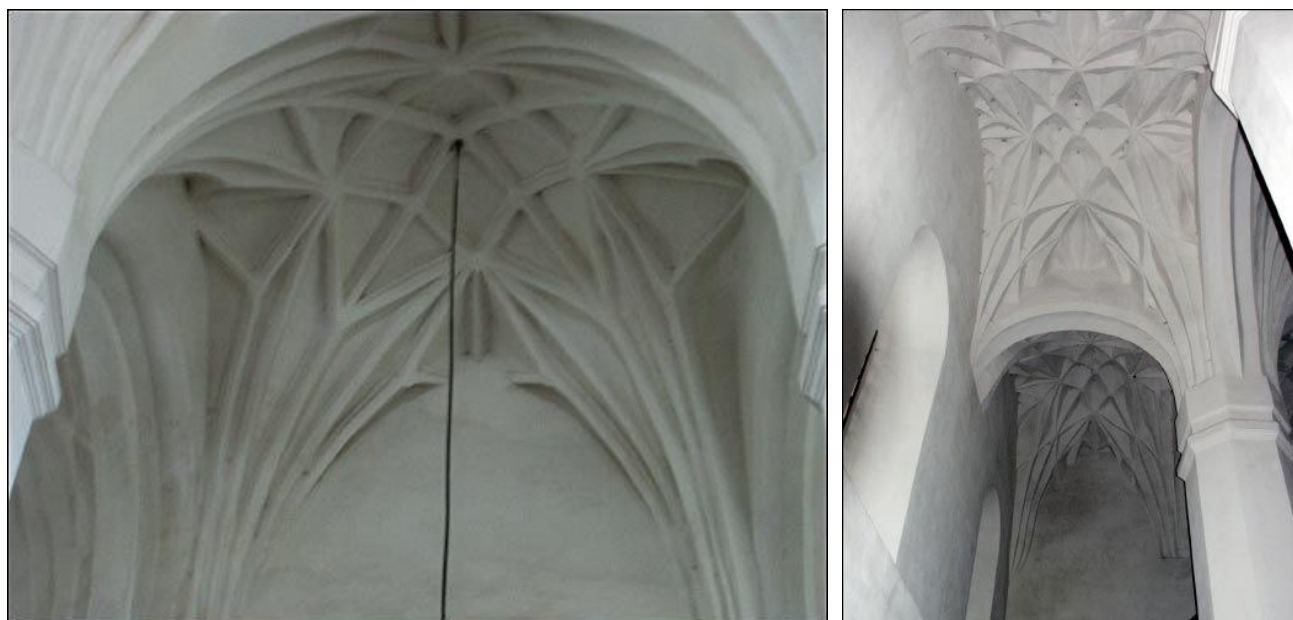
Murovankos cerkvės skliautai (*Radzima.org*)
